# APRENDIZAJE ACCIDENTE DE ALTO POTENCIAL

Los Pelambres/Berliam | 23/11/2025

## Motor de un puente grúa cayó desde una altura de 30 metros

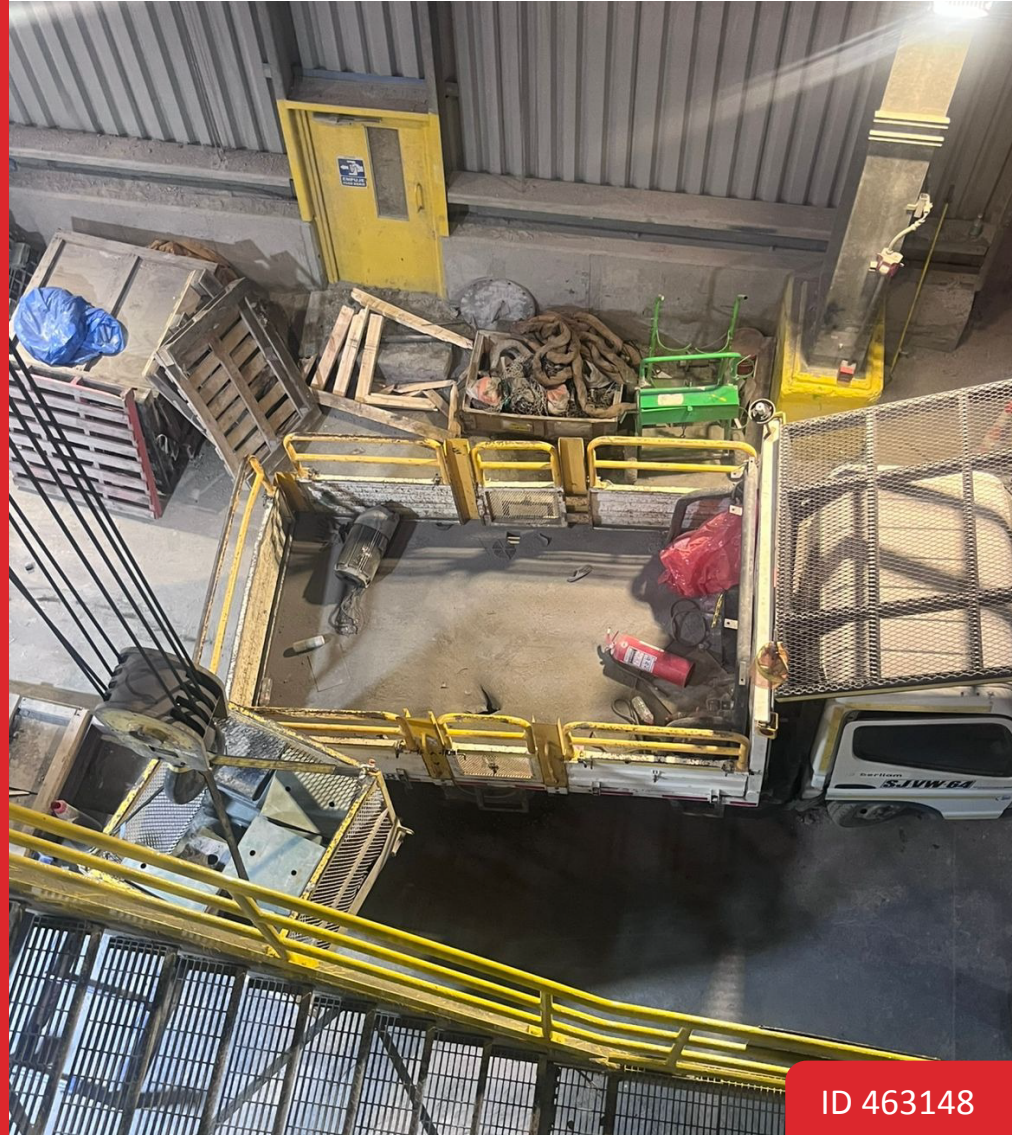
En la planta de Molienda se realizó el retiro de materiales con el apoyo de un puente grúa. Al iniciar el descenso del gancho con el carro de izaje, se desprendió uno de los motores eléctricos del puente grúa y cayó desde una altura aproximada de 30 metros. El motor impactó la carrocería de un camión. El área se encontraba segregada y no había personal expuesto en la vertical.

- 1 La maniobra se realizó con uno de los pernos de sujeción entre el motor y el reductor cortado.
- 2 No se contempló la revisión de los pernos de acople entre el motor y el reductor en la mantención preventiva del puente grúa.
- 3 Durante la ejecución de la maniobra, se cortaron los tres pernos restantes.

- ✓ Cumplir con la pauta de mantención preventiva.

- ✓ Revisar de forma periódica el cumplimiento de las pautas de mantención preventiva.
