# APRENDIZAJE ACCIDENTE DE ALTO POTENCIAL

Operación de equipos pesados  
Antucoya | 21/03/2026

## CAEX perdió el control y quedó atravesado en la rampa

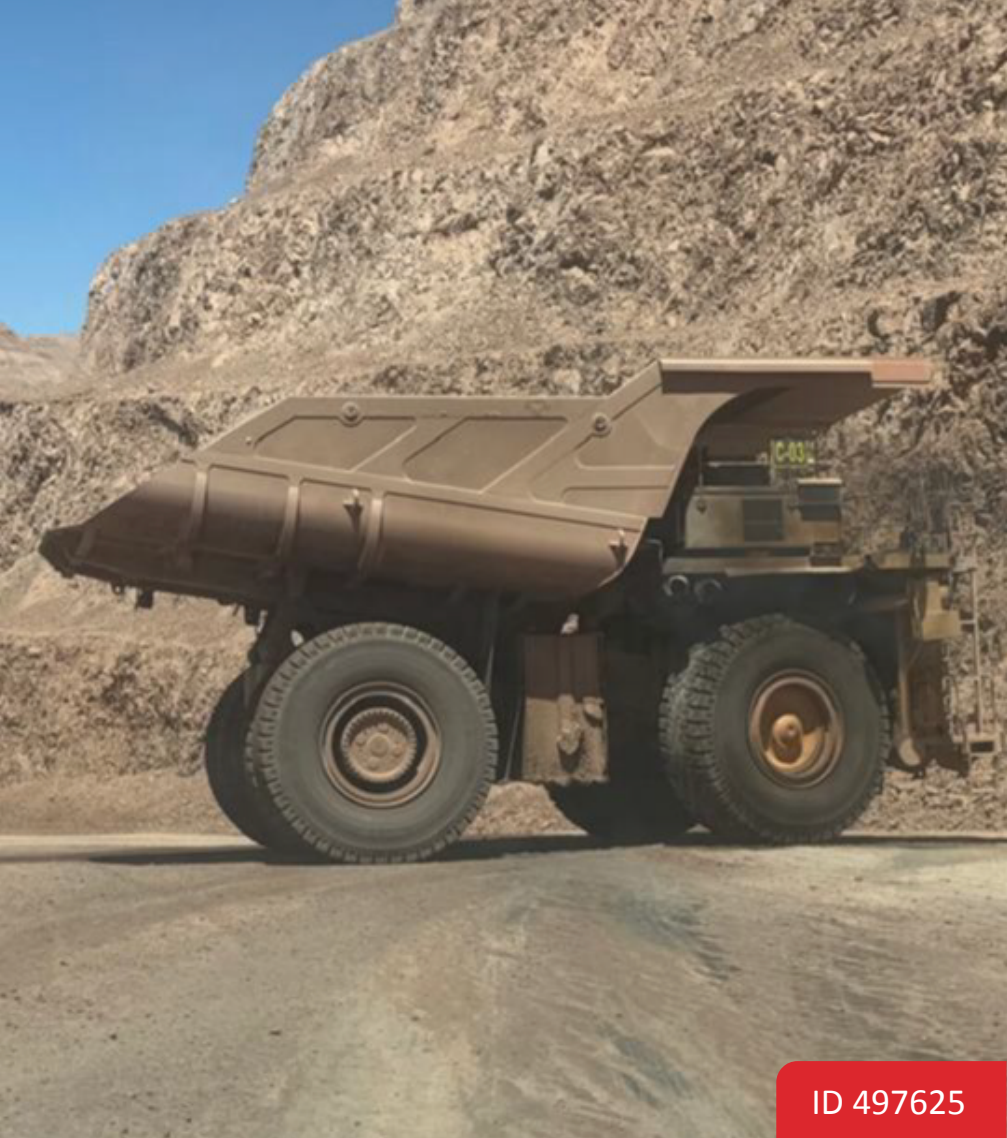
ID 497625

Un CAEX descendía por una rampa a una velocidad superior a la permitida. Durante la maniobra de frenado, la operadora perdió el control del equipo y comenzó a patinar. En ese momento, una camioneta de topografía transitaba en sentido ascendente por el mismo lugar y cruzó instantes antes de que el camión quedara atravesado en la pista, evitando resultar involucrada. No hubo personas lesionadas.

- 1 El maestro guía entregó indicaciones fuera del estándar de operación a la operadora en entrenamiento.
- 2 El CAEX se operó sin utilizar el freno de retardo durante el descenso por la rampa.
- 3 El CAEX se desplazó a una velocidad superior a la permitida.
- 4 La operador aplicó el 100% del freno de pedal al perder el control del equipo.

- ✓ Transitar por debajo de la velocidad máxima permitida.
- ✓ Utilizar el freno de retardo al descender por las rampas.
- ✓ Operar los equipos de acuerdo con las normas de conducción establecidas en el plan de tránsito.
