# APRENDIZAJE ACCIDENTE DE ALTO POTENCIAL

Trabajos en altura  
Nueva Centinela/Fluor Salfa | 16/11/2025

ID 461505

## Canastillo se desplazó y golpeó a trabajador

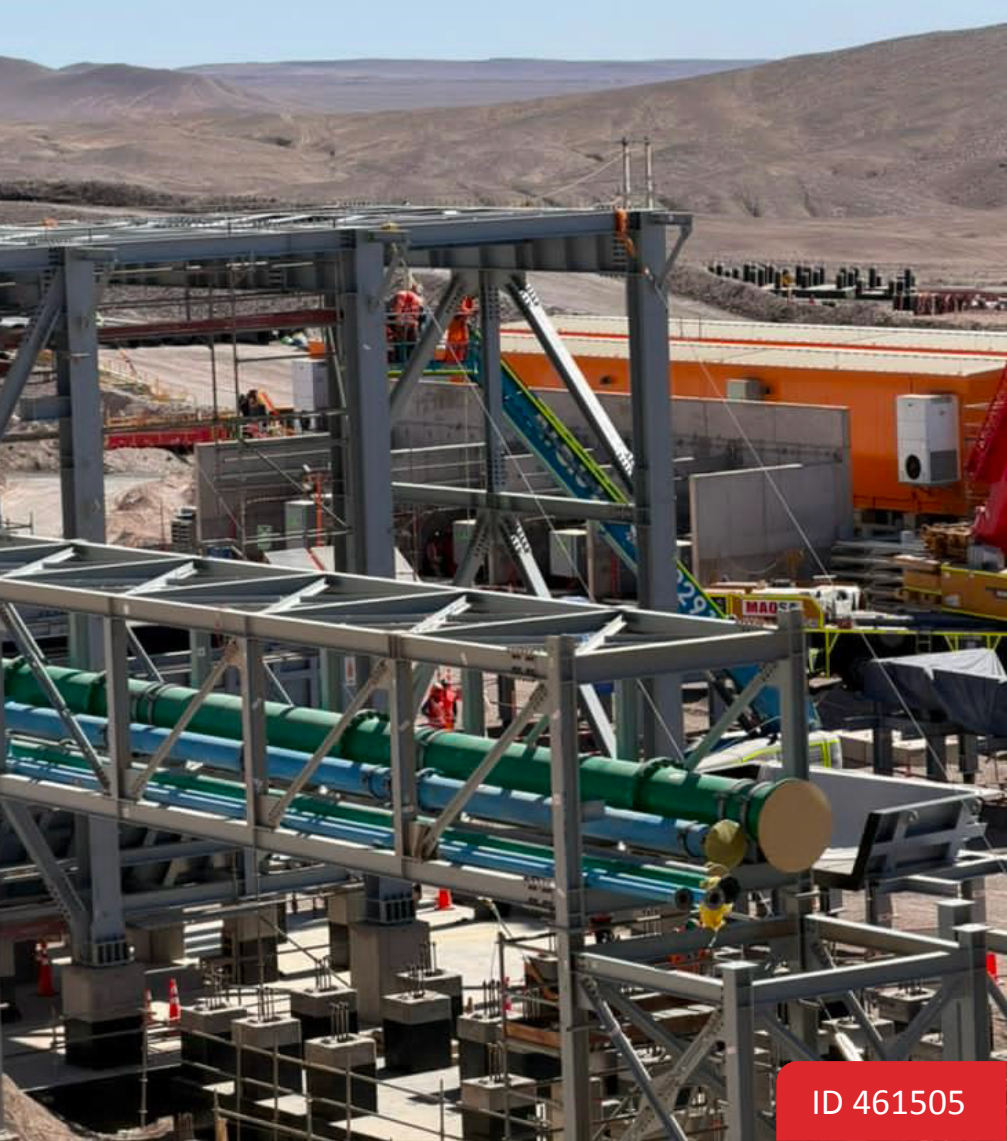
Una vez finalizado el torque de los pernos en el edificio de hidrociclones, utilizando un alza hombre, el operador del equipo procedió a retirar el canastillo. Al intentar retroceder para salir, el equipo quedó enganchado. Durante la maniobra para liberarlo, el canastillo se desplazó y provocó la caída del operador en su interior, quien resultó con golpes en el brazo izquierdo y en la parte superior de la cabeza.

- 1 El operador no advirtió que el brazo del equipo se enganchó con una columna de la estructura al salir de la posición de trabajo.
- 2 El operador desbloqueó el equipo desde los mandos ubicados en la consola del canastillo.
- 3 El operador del manlift avanzó a la siguiente posición sin respetar la secuencia de trabajo establecida.

- ✓ Respetar la secuencia de trabajo definida para las tareas.
- ✓ Mantener bloqueados los equipos y realizar la maniobra de desbloqueo únicamente con los mandos superiores.

- ✓ Detener cualquier tarea que se ejecute fuera de la planificación inicial y realizar la evaluación de riesgos.
- ✓ Aplicar el protocolo de emergencia definido en caso de bloqueo de las funciones del equipo.
